N° 002-1/11/2018/LERGC/RE/B

**RAPPORT D'ETUDES GEOTECHNIQUES DANS LE
CADRE DU PROJET PDA PLUVIAL DE LA VILLE
DE COTONOU.**

Délivré à : IGIP AFRIQUE Ingénieurs Conseils

Novembre 2018

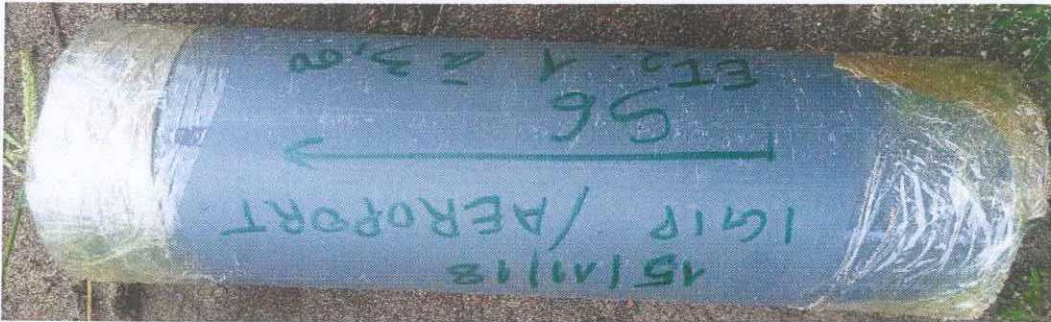
♥ SONDAGE CAROTTE SC6

Photo 6 : Photo des couches géologiques de SC6 entre 0,00 m et 3,00 m.

Profondeur (m)	Description Géologique	Récup (%)	R.Q.D	SPT			Prf (m)	ECH		NE
				NC		N°		N°	I/R	
0.0	Sable fin noiratre plus racines						0.00			
0.3	Sable propre mal gradué brunatre							1	I	0.4
1.0	Sable propre mal gradué grisatre						-1.00			
2.0								2	I	
3.0							3.00

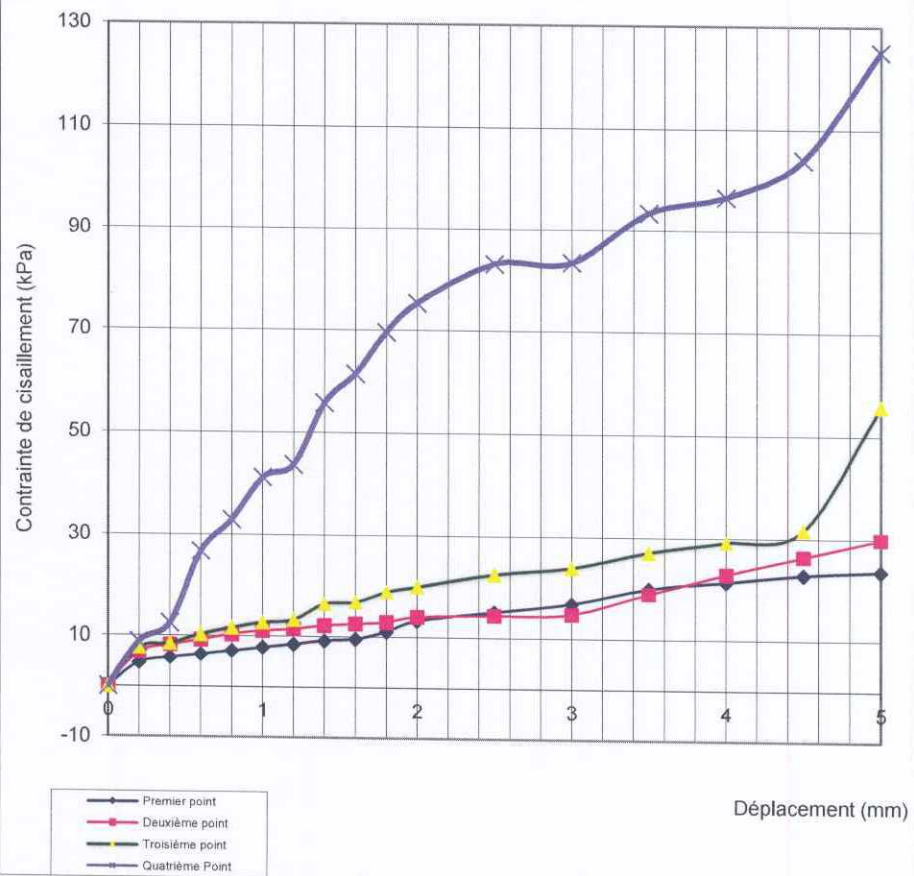
Courbes Effort / Déformation

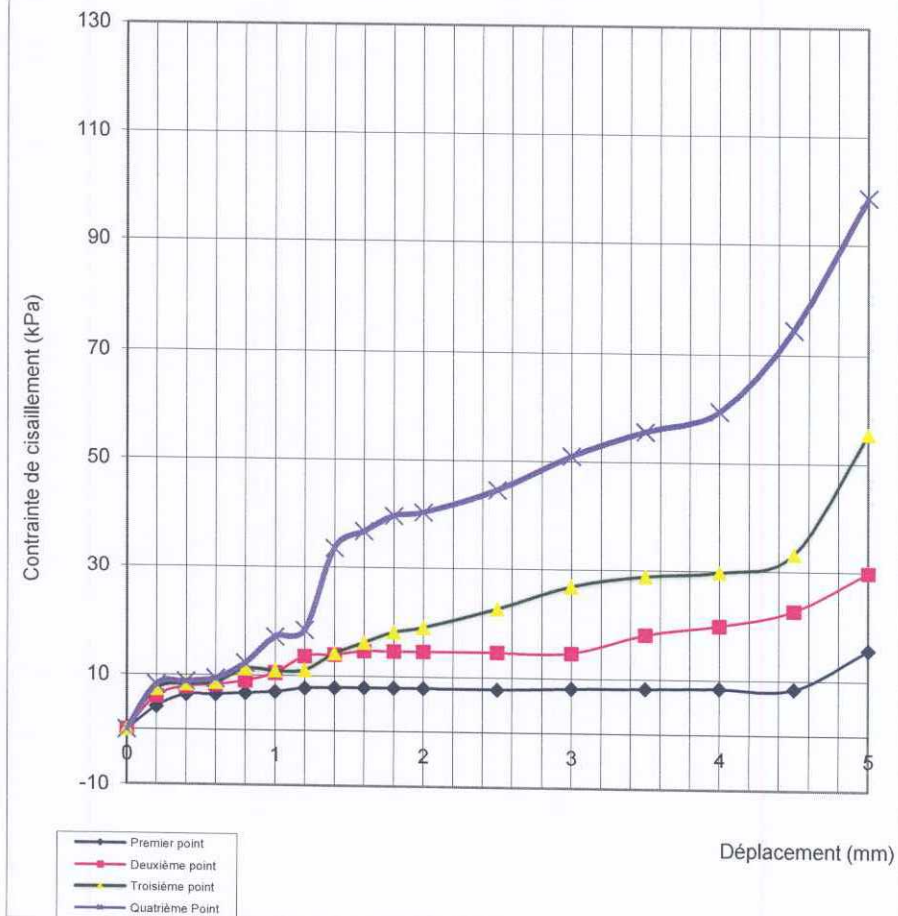
Courbes Effort / Déformation
